LAVORI DI RIATTAMENTO ED INTERVENTI PER LA VULNERABILITA' SISMICA DELL'EX MUNICIPIO DEL COMUNE DI MASCALUCIA (CT)

PROGETTO ESECUTIVO

Commissa LP1902	Cap.	El.	Tav.	Elaborato
	G	0	02	
Scala ---				Relazione generale

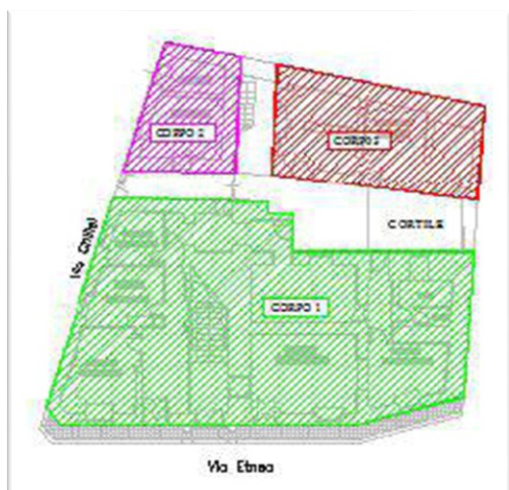
successiva aggregazione di tre corpi di fabbrica originariamente distinti e fisicamente separati. Il primo corpo è quello prospettante su via Etnea, individuato catastalmente con la particella numero 639; il secondo ed il terzo corpo sono invece individuati o meglio ricadono sulla particella 638.

La presenza ancora oggi delle due particelle nella mappa terreni è certamente un indizio sull'originaria suddivisione in più fabbricati dell'attuale unico edificio. Con molta probabilità il secondo corpo, per come campito in viola nella figura, era in origine un edificio terraneo e solo successivamente,

probabilmente nei lavori di ristrutturazione dei primi del novecento, è stato sopraelevato e accorpato al corpo 1, campito in verde nella figura. Il corpo 3, campito in rosso nella figura a lato, è invece stato probabilmente riqualificato in tempi più recenti, molto probabilmente negli anni sessanta, ed è stato unito al resto dell'edificio con la chiusura del volume ove sono attualmente allocati i due servizi igienici del primo piano. La realizzazione di tale volume è stata strutturalmente eseguita con la costruzione di un solaio latero-cementizio di collegamento fra il corpo 1 ed il corpo 3, che di fatto ha coperto una porzione del cortile interno, permettendo la chiusura di un piccolo volume al piano terra che consente il collegamento fra le due porzioni di edificio a piano terra poste sui due lati della scala.

Sulla scorta dei rilievi e dall'analisi storica condotta, si evince che l'edificio è nato per

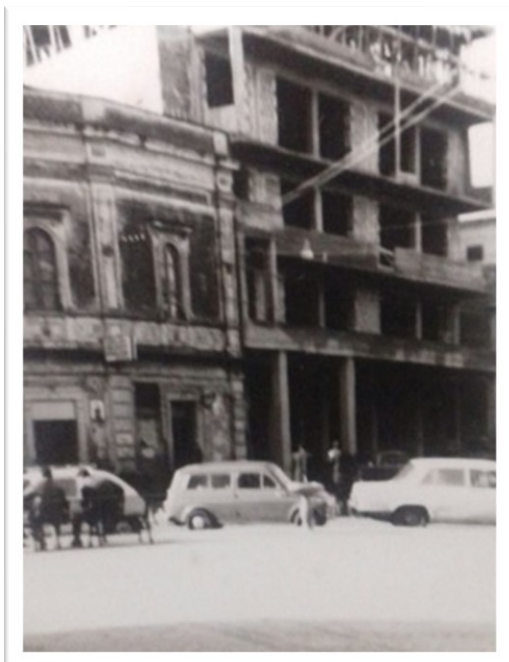
esistente risulta essere stato realizzato alla fine degli anni sessanta, per come risulta anche evidente dalla foto d'archivio che ritrae tale edificio in fase di costruzione, e ove l'epoca è chiaramente individuata dalle automobili ritratte nella foto.

Sul lato ovest e sul lato nord l'edificio risulta infine edificato in aderenza ad altri edifici di più recente costruzione. In particolare sul lato nord l'edificio multipiano in cemento armato oggi
